Αρχαίο Δίον

Το ελληνοιστικό θέατρο του Δίου

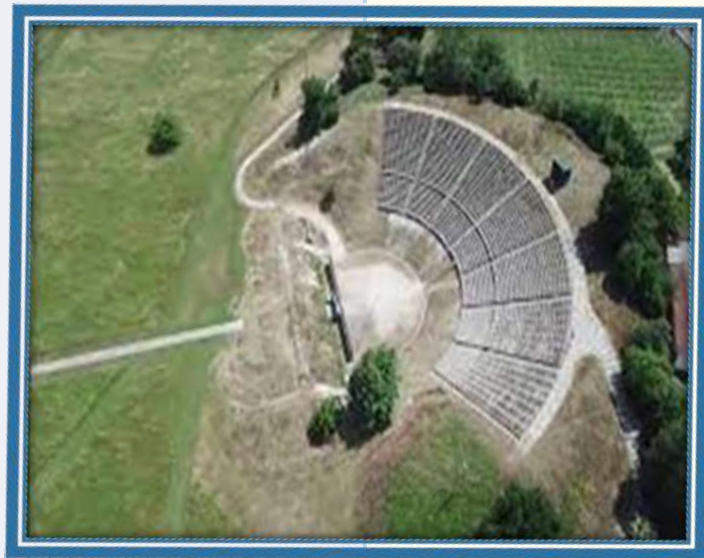
Η σκηνή

1. Κοίλο
2. Ορχήστρα
3. Περιμετρικός αποχετευτικός αγωγός
4. Πάροδος
5. Κτίριο σκηνής
6. Προσκήνιο
7. Λογείο
8. Παρασκήνιο
9. Βασιλείος θύρα
10. Θύρα

11. Περίακτος
12. Θεολογείο - Διαστεγία - Σκοπή
13. Μηχανή - Γέρανος
14. Ακώρα
15. Αυλαία
16. Χαρώνεια κλίμακα
17. Θύρα προσκηνίου
18. Πινακίδες ή καταβλήματα
19. Κεραυνοσκοπείο
20. Στοά

Από τη σκηνή του θεάτρου σήμερα σώζονται μόνο τα θεμέλια . Ωστόσο, μετά από συστηματική ανασκαφή και έρευνα, οι μελετητές κατάφεραν να σχεδιάσουν μια αναπαράσταση της σκηνής, που δείχνει πώς περίπου θα έμοιαζε στα ελληνιστικά χρόνια . Μπορούμε να την φανταστούμε σαν ένα μακρόστενο πέτρινο κτήριο με ξύλινη στέγη που καλυπτόταν από κεραμίδια. Εσωτερικά χωριζόταν σε τέσσερα δωμάτια, ενώ αργότερα προστέθηκαν και δύο μικρότερα δωμάτια στις άκρες της, τα παρασκήνια, που χρησίμευαν ως βοηθητικοί χώροι για τη φύλαξη των αντικειμένων της παράστασης (αρ.1). Μπροστά από τη σκηνή υπήρχε το προσκήνιο, δηλαδή μια στοά που στηριζόταν σε τετράγωνες κολώνες, τους πεσσούς (αρ.2). Το προσκήνιο συγκρατούσε ένα ξύλινο πατάρι, το λογείο, στο οποίο εμφανίζονταν οι υποκριτές (αρ.3). Η εμφάνισή τους στο λογείο γινόταν από μία από τις θύρες που υπήρχαν στην πρόσοψη της σκηνής (αρ.4). Για να κατέβουν στην ορχήστρα, οι υποκριτές χρησιμοποιούσαν τις ράμπες που υπήρχαν στις δύο άκρες του λογείου. Όσοι υποδύονταν τους θεούς δεν εμφανίζονταν στο λογείο, αλλά στο θεολογείο που ήταν μια ξύλινη εξέδρα στη στέγη της σκηνής (αρ.5). Το θεολογείο στηριζόταν σε δύο μεγάλους πεσσούς που πλαισίωναν το κεντρικό άνοιγμα της σκηνής και ήταν ανοιχτοί στο κέντρο τους (αρ.6). Μέσα στον έναν από τους δύο πεσσούς πρέπει να υπήρχε μία ξύλινη σκάλα που οδηγούσε τους υποκριτές στο θεολογείο, χωρίς να τους βλέπουν οι θεατές.

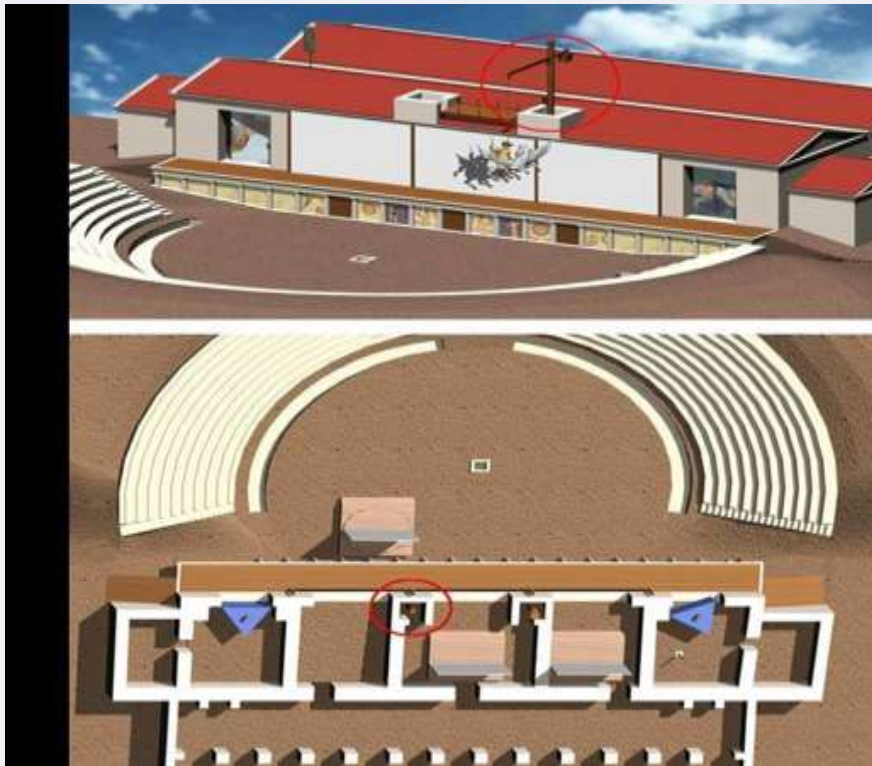
Αναπαράσταση ελληνοιστικού
θεάτρου Δίου. Μηχανολογικός
εξοπλισμός.
Μηχανή - Κράδη - Γέρανος.

Ένα άλλο μηχάνημα που έμοιαζε με γερανό, η *μηχανή*, βρισκόταν στη στέγη της σκηνής, δίπλα από το θεολογείο . Η *μηχανή* μετέφερε στην ορχήστρα πρόσωπα, όπως θεούς και ήρωες, που εμφανίζονταν ξαφνικά και ήταν καθοριστικά για την εξέλιξη του έργου. Άλλωστε, από τη χρήση του συγκεκριμένου μηχανήματος στο αρχαίο θέατρο έχει προκύψει η έκφραση «από μηχανής θεός» που χρησιμοποιούμε ακόμα και σήμερα.

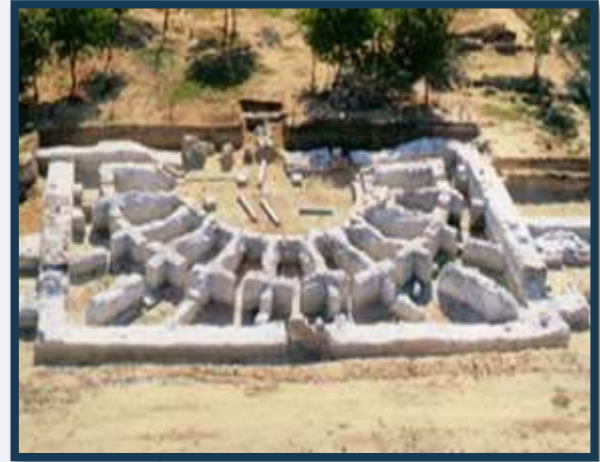
Οι Ρωμαίοι για να κατασκευάσουν το κτίριο του ωδείου και ολόκληρο το συγκρότημα των θερμών, κατεδάφισαν προϋπάρχοντα ελληνιστικά κτίρια και μέρος του ελληνιστικού τείχους της πόλης, το οποίο εκείνη την εποχή ήταν ήδη σε αχρηστία, και άρχισαν να κτίζουν τους τοίχους του θεμελίου, μπαζώνοντας συγχρόνως την περιοχή με φερτό χώμα. Έτσι δημιουργήθηκε ένα οριζόντιο πλάτωμα, από τη στάθμη του οποίου και επάνω άρχισε να κτίζεται η ανωδομή του συγκροτήματος, προκειμένου να αποφευχθεί η δημιουργία σκαλοπατιών, τα οποία ήταν ανεπιθύμητα μέσα στις θέρμες όπου κυκλοφορούσαν ζυπόλυτοι.

Ένας εξωτερικός πολύ ισχυρός τοίχος, ο οποίος δίνει την εξωτερική μορφή στο κτίριο, στήριζε την ξύλινη στέγη και παράλληλα έπαιζε το ρόλο τοίχου αντιστήριξης, στον οποίο μεταβιβάζονταν οι πλευρικές ωθήσεις της ημικυκλικής κατασκευής του κοίλου. Η μεταβίβαση των ωθήσεων γινόταν μέσω αντηρίδων σε ακτινωτή διάταξη, το πάχος των οποίων ποικίλει ανάλογα με το μήκος τους. Το κοίλο είναι κατασκευασμένο από δύο ισχυρούς ομόκεντρους ημικυκλικούς δακτύλιους. Οι δακτύλιοι αυτοί ενώνονται μεταξύ τους με τοίχους σε ακτινωτή διάταξη, επάνω στους οποίους στηρίζονται σφηνοειδείς καμάρες. Αυτές οι καμάρες δημιουργούσαν ένα κεκλιμένο επίπεδο επάνω στο οποίο στηρίζονταν οι κτιστές βαθμίδες των καθισμάτων, οι οποίες ήταν κατασκευασμένες από πλίνθους ίδιες με αυτές των τοίχων και είχαν ξύλινη επένδυση, καθώς το ξύλο θεωρούνταν απαραίτητο για την καλή ακουστική των ωδείων.
